**EXAMEN: Intervención Arquitectónica en Edificio en Ruina****Duración: 1,5 horas****ENUNCIADO**

SOLUCIÓN EJERCICIO PRÁCTICO. RUINA EDIFICIO

1. DIAGNÓSTICO Y RECONOCIMIENTO DEL EDIFICIO

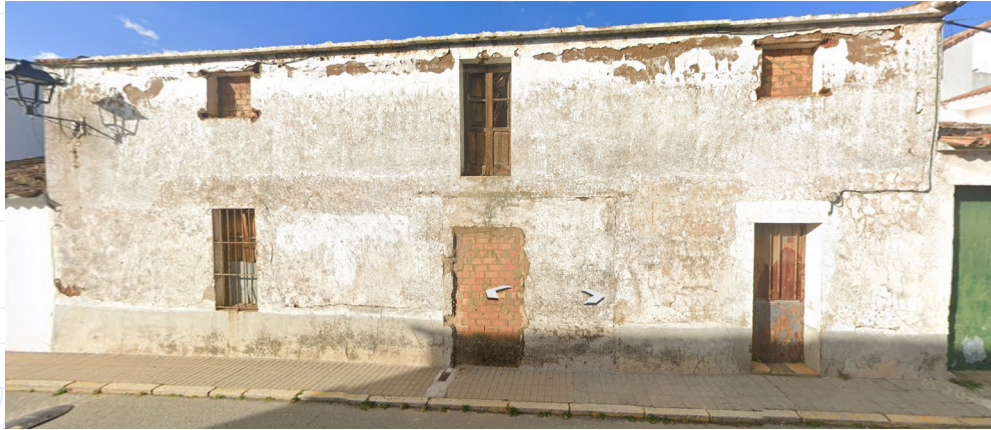
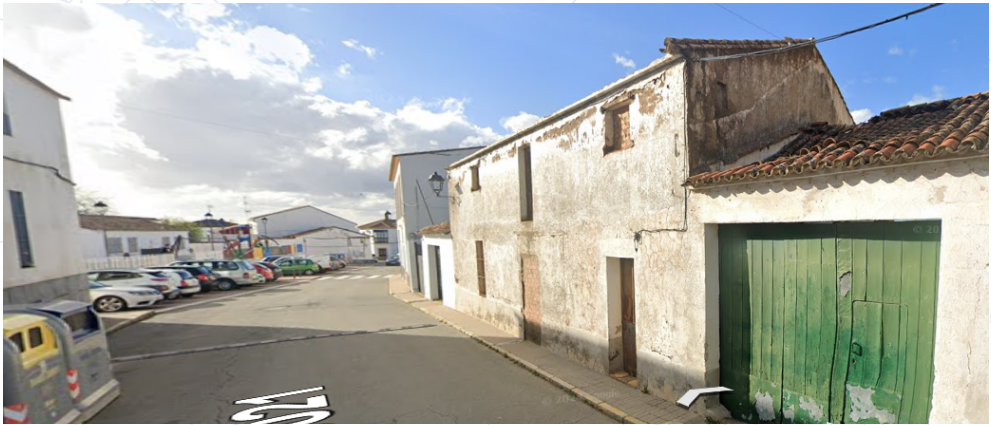
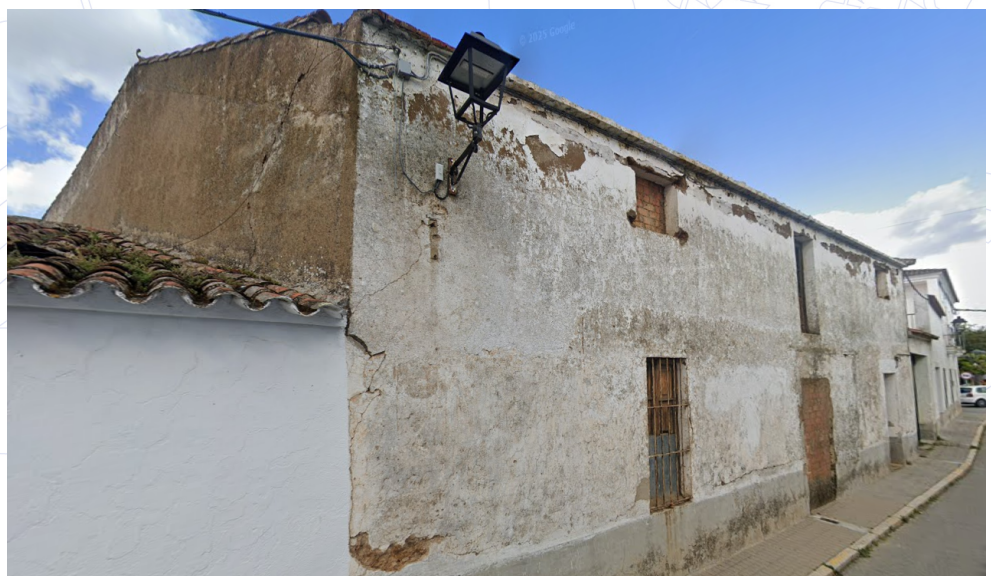
Imágenes exteriores

- Grietas en muro medianero oeste, compatibles con asientos diferenciales y/o empujes de estructurales.
- Oquedades en muros por desplomes de forjados
- Desportillados de revestimientos

- Roturas múltiples de teja y ausencia de piezas.
- Entrada directa de agua al interior.
- Estructura inclinada colapsada, desplomada y la que queda en muy malas condiciones.

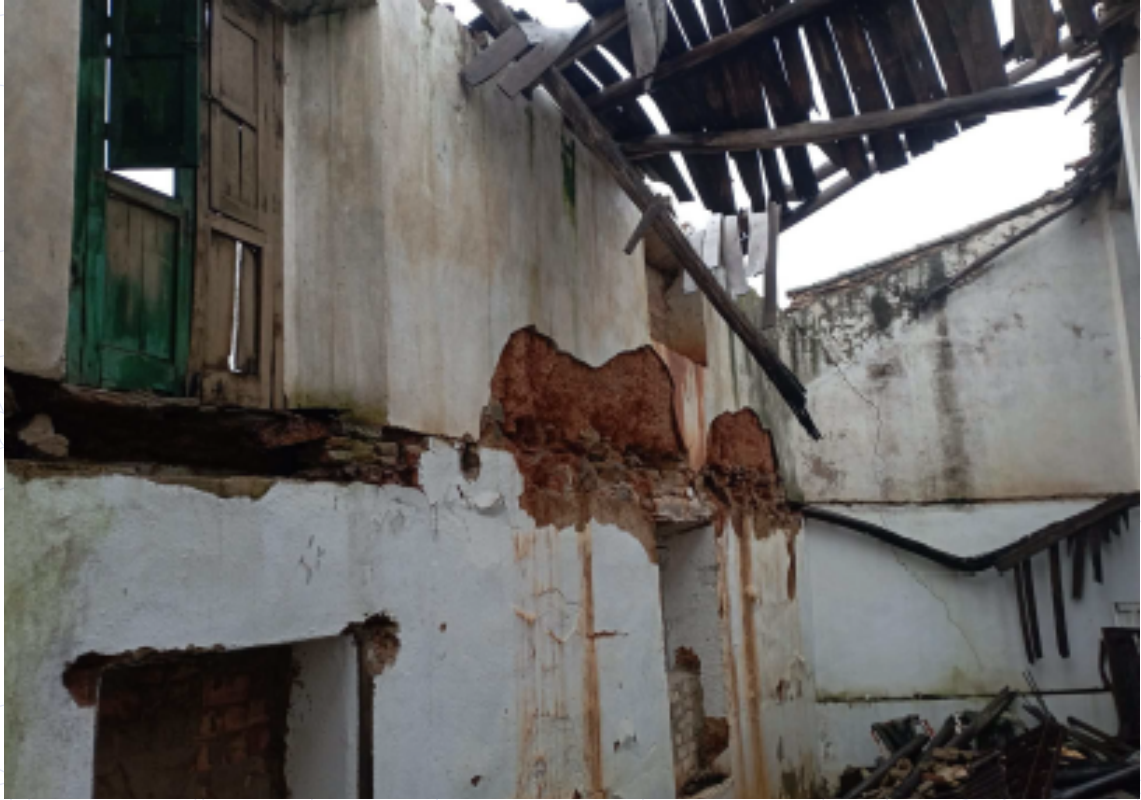
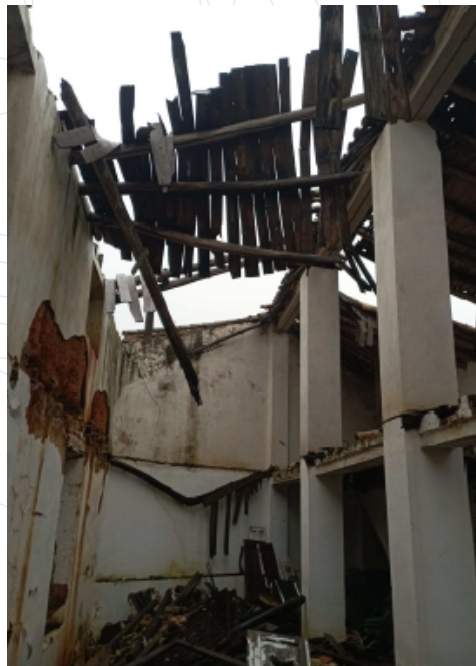
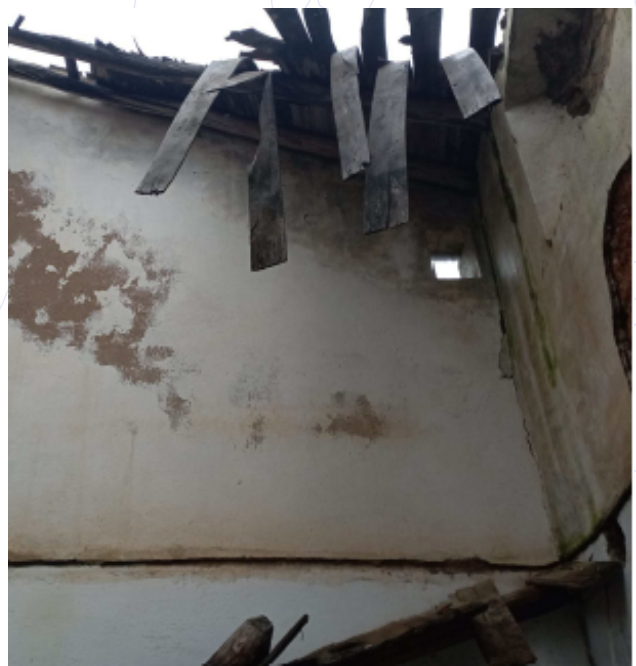
Imágenes interiores

- Colapso completo del forjado de rollizos y tablazón de la primera crujía
- Colapso parcial del forjado de segunda crujía

- Pérdida de sección de elementos resistente de madera por pudriciones o xilófagos (carcoma, termitas... debido a las condiciones de intemperie del edificio).
- Roturas incipientes en elementos estructurales empotrados.
- Riesgo inminente de colapso localizado de los elementos estructurales que quedan en pie.

- Capilaridad en planta baja.
- Filtraciones verticales en todo el edificio y medianeras.
- Moho en paramentos interiores y en contacto con las maderas que quedan.

- Declarar el edificio en **ruina urbanística**.
- Ordenar **demolición controlada** en el plazo que establezca el municipio (normalmente < 12 meses).
- Adoptar de inmediato las siguientes **medidas urgentes**:
 - Apuntalamientos interiores.
 - Vallado perimetral.
 - Señalización de peligro para viandantes.
 - Revisión semanal del estado de fachada.
